MRC de Portneuf

Base de données patrimoniales

Municipalité	Secteur	
Deschambault-Grondines	Grondines	
Adresse		
310 -	Roy (chemin du)	
Dénomination		
Matricule	Cadastre	Année construction
8663-64-9470	3928033	entre 1900-1930
Statut(s) juridique(s)		Coordonnées GPS
sans statut		W 72° 01' 56,2"
		N 46° 35' 36,3"

Type de bien Bâtiment principal

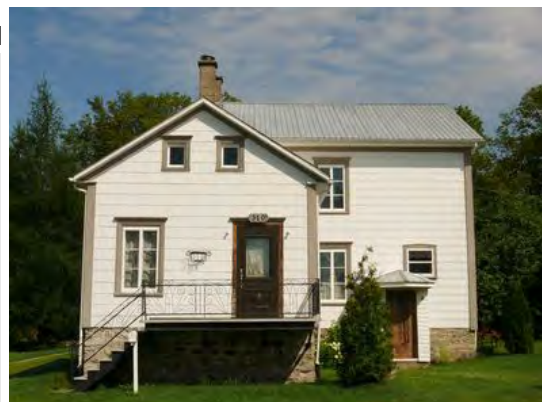
2011_34058_ROYC_0310_01

Le revêtement de la toiture est en tôle profilée. Quelques fenêtres, une porte et la galerie sont contemporaines. Une partie du revêtement extérieur est en amiante-ciment. Il s'agit de deux corps de bâtiments distincts.

La valeur patrimoniale moyenne de cette maison repose sur son ancienneté, son intérêt architectural et son état d'authenticité. Il s'agit d'un cottage vernaculaire américain, probablement construit au début du 20e siècle, pour loger une famille d'agriculteurs. Quelques composantes anciennes ont été conservées. On trouve sur le terrain une belle grange-étable bien conservées.

Conserver la composition et la volumétrie.

Conserver le revêtement en planches de bois, tous les éléments du programme décoratif, la porte et les fenêtres anciennes et veiller à leur entretien.

Poser un revêtement en tôle traditionnelle sur la toiture.

Remplacer le garde-corps actuel par une balustrade de modèle traditionnel.

Uniformiser les revêtements extérieurs en privilégiant un revêtement en planches de bois horizontales.
