MRC de Portneuf

Base de données patrimoniales

Municipalité	Secteur	
Deschambault-Grondines	Grondines	
Adresse		
330 -	3e Rang Ouest	
Dénomination		
Matricule	Cadastre	Année construction
8466-18-8760	3927396	en 1880
Statut(s) juridique(s)		Coordonnées GPS
sans statut		W 72° 04' 30,2"
		N 46° 37' 49,4"

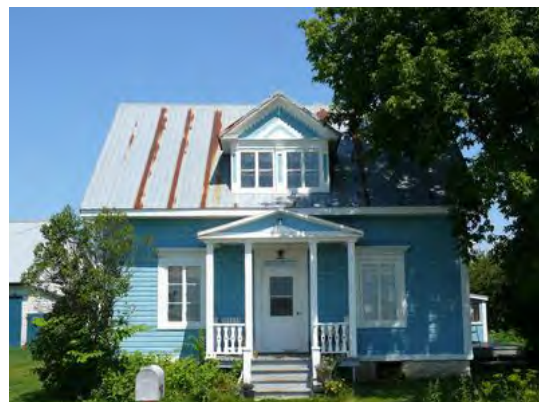
2011_34058_3RAO_0330_01

Plusieurs composantes en bois manquent de peinture. Le revêtement de toiture en tôle profilée est rouillé.

Le revêtement de la toiture est en tôle profilée. Plusieurs fenêtres et la porte principale sont contemporaines.

Repeindre tous les éléments en bois qui manquent de peinture.

Poser un revêtement en bardeaux de bois ou en tôle traditionnelle pour la toiture.

Installer une porte de style traditionnel pour l'ouverture de la porte principale.

Uniformiser le style des fenêtres en optant pour des modèles à battants à grands carreaux de facture traditionnelle.
