MRC de Portneuf

Base de données patrimoniales

Municipalité	Secteur	
Deschambault-Grondines	Deschambault	
Adresse		
340 -	3e Rang	
Dénomination		
Matricule	Cadastre	Année construction
9272-31-4525	3233451	vers 1780
Statut(s) juridique(s)		Coordonnées GPS
sans statut		W 71° 58' 13,0"
		N 46° 40' 45,5"

Type de bien Bâtiment principal

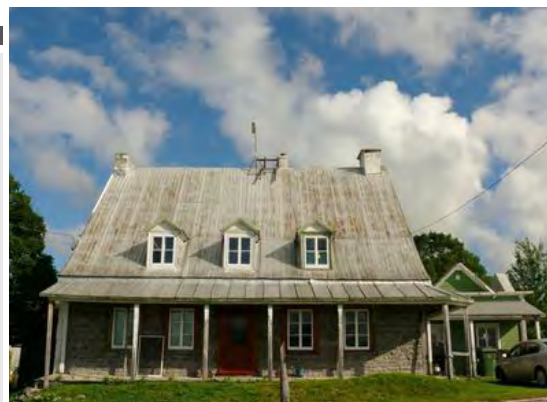
2011_34058_3RAN_0340_01

Le crépi est endommagé. Le revêtement de la toiture est rouillé. Les bardeaux de bois des lucarnes sont endommagés. La galerie se creuse au centre. La majorité des composantes en bois manquent de peinture. L'auvent n'est pas bien soutenu par les poteaux.

Un volume annexe ancien a été installé sur la façade droite. Plusieurs fenêtres et le revêtement de la toiture sont contemporains. L'auvent et la galerie datent probablement du début du 20e siècle.

Conserver la composition et la volumétrie, la porte, les fenêtres anciennes et veiller à leur entretien.

Remettre le volume annexe en état avec des travaux de peinture.

Si possible, réparer et restaurer la galerie et son auvent. Dans le cas où ils ne seraient pas récupérables, les remplacer par des modèles identiques.

Installer un revêtement en bardeaux de bois sur la toiture. La tôle traditionnelle serait aussi acceptable.

Uniformiser les modèles de fenêtres avec celui des fenêtres traditionnelles à battants à grands carreaux.
