Données administratives

Municipalité	Secteur	
Deschambault-Grondines	Deschambault	
Adresse		
340 -	Roy (chemin du)	
Dénomination		
Matricule	Cadastre	Année construction
9468-10-8662		entre 1900-1940
Statut(s) juridique(s)		Coordonnées GPS
sans statut		-71.9450
		46.6432

Type de bien Bâtiment principal

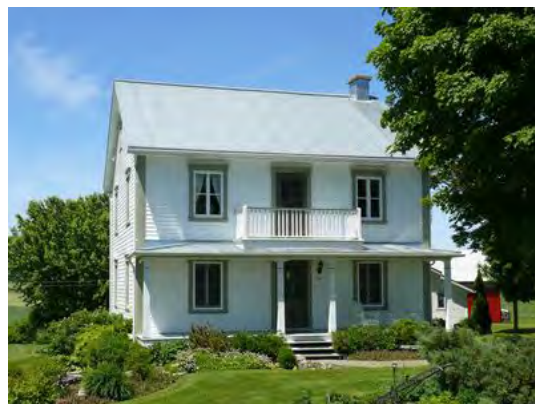
2012_34058_ROYC_0340_01

Typologie fonctionnelle (fonction d'origine)
résidentielle
Typologie constructive (structure apparente)
indéterminé
Typologie formelle (courant architectural dominant)
Cottage vernaculaire américain

Nombre d'étages	2,5	Matériau soubassement
Saillies		
auvent		cheminée
galerie		balcon

Matériau(x) façade principale	Matériau(x) façade secondaire gauche	Matériau(x) façade secondaire droite
planches de bois horizontales	planches de bois horizontales	planches de bois horizontales

Profil toiture	Revêtement(s) toiture	Lucarnes
à deux versants droits	tôle pincée	aucune

Portes	Forme(s) ouverture(s)	Type(s) porte(s)	Matériau(x) porte(s)
	rectangulaire	à panneaux avec vitrage	bois
Fenêtres	Forme de l'ouverture	Type de fenêtre	Sous type de fenêtre
	rectangulaire	à battants	à grands carreaux
	rectangulaire	fixe	contre-fenêtre
			Matériau de la fenêtre
			bois
			bois

Toutes les composantes actuelles sont anciennes.

La bonne valeur patrimoniale de cette maison tient à son style architectural, son authenticité et son ancienneté. Elle est représentative du style vernaculaire américain reconnaissable à la toiture à deux versants droits, la sobriété du décor et le plan rectangulaire. Elle a probablement été construite au cours des premières décennies du 20e siècle pour loger une famille de cultivateurs ou d'artisans. Elle est implantée près du chemin du Roy, avant l'entrée du village de Deschambault. En outre, toutes ses composantes anciennes ont été préservées.

Conserver la composition et la volumétrie générales.
Conserver tous les éléments actuels et veiller à leur entretien.
