Données administratives

Municipalité	Secteur	
Deschambault-Grondines	Deschambault	
Adresse		
346 -	Roy (chemin du)	
Dénomination		
Matricule	Cadastre	Année construction
9468-00-6391		vers 1880
Statut(s) juridique(s)		Coordonnées GPS
sans statut		-71.9456
		46.6426

Type de bien Bâtiment principal

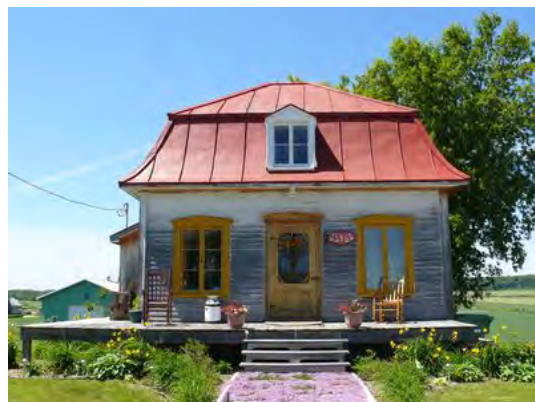
2012_34058_ROYC_0346_01

Le revêtement en planches de bois et quelques fenêtres manquent de peinture.

La maison a été agrandie vers l'arrière. Cet agrandissement est coiffé d'un revêtement en tôle profilée qui constitue la seule composante récente. Les autres sont anciennes ou adéquates.

Repeindre tous les éléments en bois qui manquent de peinture.
Installer un revêtement en tôle traditionnelle sur la toiture de l'agrandissement.
