Données administratives

Municipalité	Secteur	
Deschambault-Grondines	Deschambault	
Adresse		
34 -	2e Rang	
Dénomination		
Matricule	Cadastre	Année construction
9470-18-2426	4177083	entre 1730-1820
Statut(s) juridique(s)		Coordonnées GPS
sans statut		W 71° 56' 45,7"
		N 46° 40' 03,9"

Type de bien Bâtiment principal

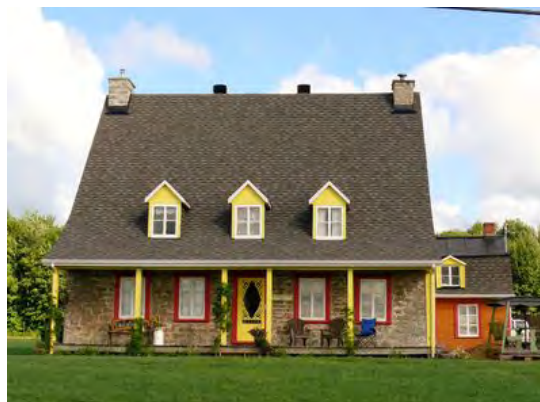
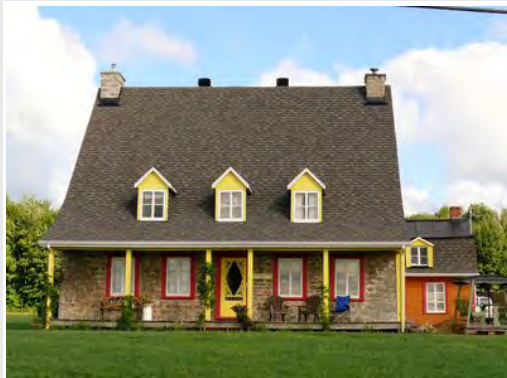
2011_34058_2RAN_0034_01

Un volume annexe ancien, à toit mansardé, a été installé sur la façade droite. Les lucarnes sont probablement pas d'origine et auraient été ajoutées au 19e ou au 20e siècle. La façade droite a été recouverte d'un revêtement en amiante-ciment. La porte et les fenêtres sont anciennes. Le revêtement de la toiture est en bardeaux d'asphalte.

Installer idéalement un revêtement en bardeaux de bois pour la toiture du corps principal et du brisis du volume annexe.

Sur la façade droite, remplacer le revêtement actuel par un revêtement de bois ou revenir à la pierre.

Installer une contre-porte à panneaux pour l'ouverture de porte du corps principal.
