Municipalité	Secteur	
Deschambault-Grondines	Grondines	
Adresse		
350 -	Sir-Lomer-Gouin (chemin)	
Dénomination		
Matricule	Cadastre	Année construction
8762-17-6609		entre 1830-1880
Statut(s) juridique(s)		Coordonnées GPS
sans statut		-72.0353
		46.5936

2012_34058_SLGO_0350_01

Type de bien Bâtiment principal

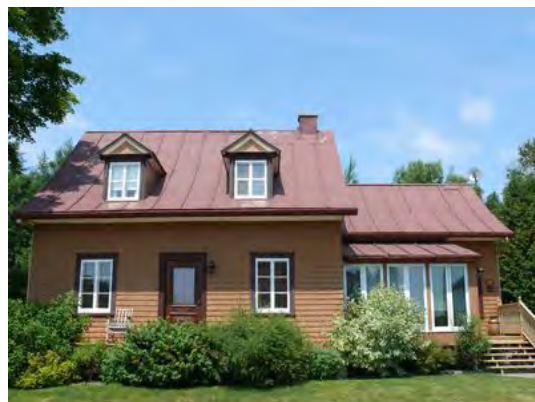
Des sections du revêtement en tôle de la toiture manquent de peinture.

À l'exception des fenêtres à manivelle de la véranda, les composantes sont anciennes ou adéquates.

Repeindre tous les éléments en tôle qui manquent de peinture.

Remplacer les fenêtres de la véranda par des modèles à battants à grands carreaux.
