Données administratives

Municipalité	Secteur	
Deschambault-Grondines	Deschambault	
Adresse		
354 -	Roy (chemin du)	
Dénomination		
Matricule	Cadastre	Année construction
9367-99-4499		entre 1875-1920
Statut(s) juridique(s)		Coordonnées GPS
sans statut		-71.9490
		46.6430

Type de bien Bâtiment principal

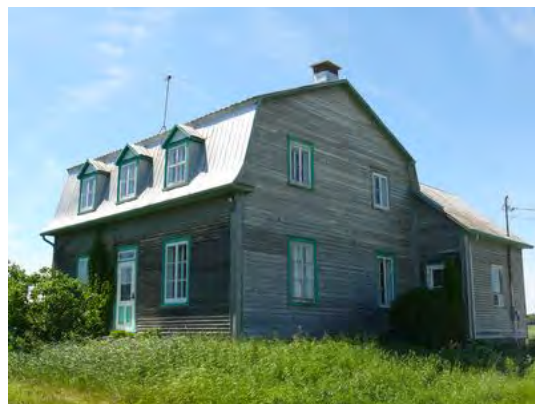
2012_34058_ROYC_0354_08_01

Toutes les composantes en bois manquent de peinture.

Le revêtement de la toiture en tôle profilée et quelques fenêtres sont contemporains. Les autres composantes sont anciennes.

Repeindre tous les éléments en bois qui manquent de peinture.

Installer un revêtement en tôle traditionnelle sur la toiture.
