MRC de Portneuf

Base de données patrimoniales

Municipalité	Secteur	
Deschambault-Grondines	Grondines	
Adresse		
370 -	3e Rang Ouest	
Dénomination		
Matricule	Cadastre	Année construction
8366-76-6928		entre 1830-1870
Statut(s) juridique(s)		Coordonnées GPS
sans statut		-72.0805
		46.6281

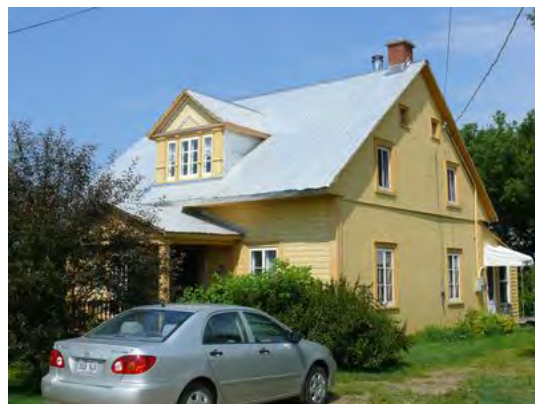
2012_34058_3RAO_0370_08

La maison est bien entretenue.

Le revêtement en tôle profilée et une porte sont les seuls éléments contemporains. Les autres composantes (revêtement en planches de bois, porte centrale, chambranles, planches cornières, dentelles, moulures, tympan) sont anciennes ou adéquates.

Conserver la composition et la volumétrie générales.

Conserver tous les éléments anciens actuels (fenêtres à battants, porte centrale, chambranles, planches cornières, revêtement extérieur en bois, galerie, auvent, moulures, dentelle) et veiller à leur entretien.

Remplacer la porte contemporaine par un modèle de style traditionnel.

Installer un revêtement en tôle traditionnelle ou en bardeaux de bois sur la toiture.
