Données administratives

Municipalité	Secteur	
Deschambault-Grondines	Grondines	
Adresse		
370 -	Sir-Lomer-Gouin (chemin)	
Dénomination		
Matricule	Cadastre	Année construction
8762-06-8194	3927995	vers 1875
Statut(s) juridique(s)		Coordonnées GPS
sans statut		W 71° 59' 00,2"
		N 46° 32' 30,8"

Type de bien Bâtiment principal

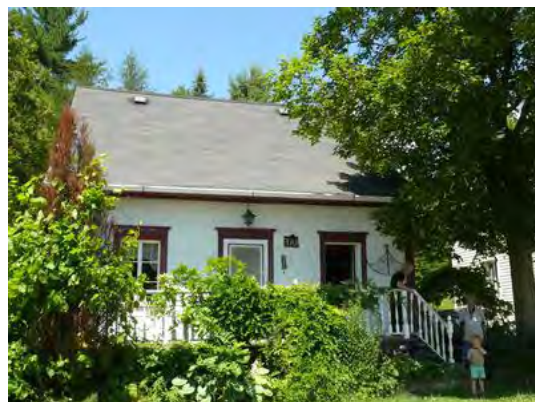
2011_34058_SLGO_0370_01

Plusieurs composantes en bois (chambranles, revêtement en bardeaux de bois) ont besoin de peinture.

Le revêtement de la toiture est en bardeaux d'asphalte. La cheminée est récente.

Conserver tous les éléments anciens actuels et veiller à leur entretien.

Installer un revêtement en tôle traditionnelle ou en bardeaux de bois sur la toiture.

Repeindre tous les éléments qui manquent de peinture.
