Données administratives

Municipalité	Secteur	
Deschambault-Grondines	Grondines	
Adresse		
378 -	Roy (chemin du)	
Dénomination		
Matricule	Cadastre	Année construction
9367-26-1002	3235086	entre 1850-1900
Statut(s) juridique(s)		Coordonnées GPS
sans statut		W 71° 57' 26,2"
		N 46° 38' 19,3"

Type de bien Bâtiment principal

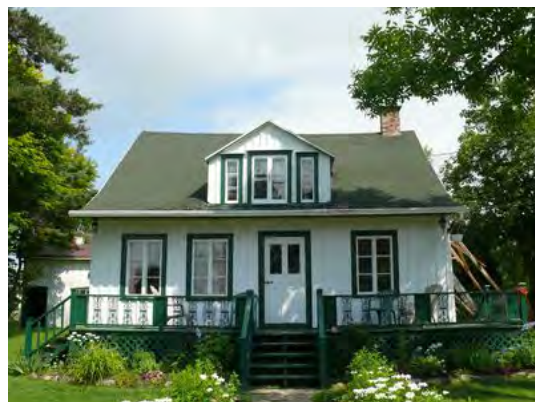
2011_34058_ROYC_0378_01

Le revêtement de la toiture est en bardeaux d'asphalte. Le revêtement des façades est composé de planches de bois avec des couvre-joints qui consiste à placer une baguette au-dessus de chaque joint vertical entre les planches afin d'augmenter son étanchéité à l'air et à l'eau. Le volume annexe arrière est recouvert d'un revêtement en fibre de bois pressé.

Uniformiser les styles de revêtement extérieur en installent un revêtement en planches de bois verticales avec couvre-joints sur les façades latérales du volume annexe arrière.
Installer un revêtement en bardeaux de bois ou en tôle traditionnelle pour la toiture.
