Municipalité	Secteur	
Deschambault-Grondines	Grondines	
Adresse		
385 -	Sir-Lomer-Gouin (chemin)	
Dénomination		
Matricule	Cadastre	Année construction
8762-06-4332	3927987	vers 1885
Statut(s) juridique(s)		Coordonnées GPS
sans statut		W 72° 02' 13,1"
		N 46° 35' 35,6"

Type de bien Bâtiment principal

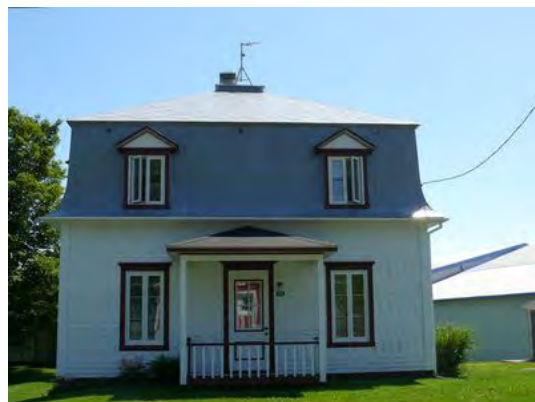
2011_34058_SLGO_0385_01

Les fenêtres sont récentes. Les modèles du rez-de-chaussée conviennent bien au style de la maison. Le revêtement de l'auvent est en bardeaux d'asphalte. Un volume annexe a été installé derrière la maison.

Installer pour les ouvertures de l'étage et l'ouverture du volume annexe le même modèle de fenêtre que celui du rez-de-chaussée.
Installer un revêtement en tôle traditionnelle pour l'auvent.
Installer un revêtement en planches de bois horizontales ou de bardeau de bois sur le volume annexe.
