MRC de Portneuf

Base de données patrimoniales

Municipalité	Secteur	
Deschambault-Grondines	Grondines	
Adresse		
401 - 403	Sir-Lomer-Gouin (chemin)	
Dénomination		
Maison Charles-H.-Laganière		
Matricule	Cadastre	Année construction
8662-96-6123	3927984	vers 1910
Statut(s) juridique(s)		Coordonnées GPS
sans statut		W 72° 02' 16,7"
		N 46° 35' 35,0"

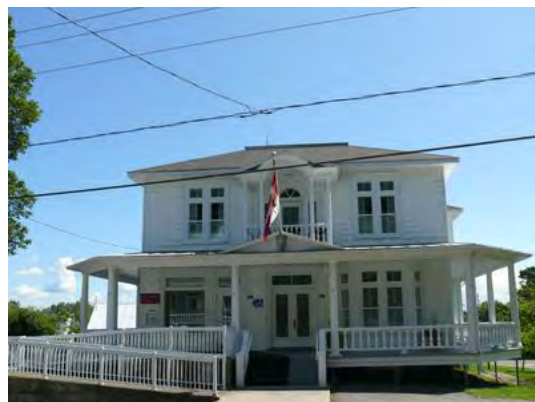
2011_34058_SLGO_0401_01

La maison est l'ancienne résidence de Charles-Hubert Laganière (voir photo ancienne). D'après la photo ancienne, elle aurait subi des modifications importantes, notamment au niveau de la toiture et des oriels. La rampe d'accès aménagée récemment s'intègre plutôt mal à l'architecture du bâtiment.

Remplacer le revêtement actuel par un revêtement en planches de bois horizontales. Installer des planches cornières pour compléter le décor.

Installer un revêtement en tôle traditionnelle sur la toiture.

Revoir l'intégration de la rampe d'accès.

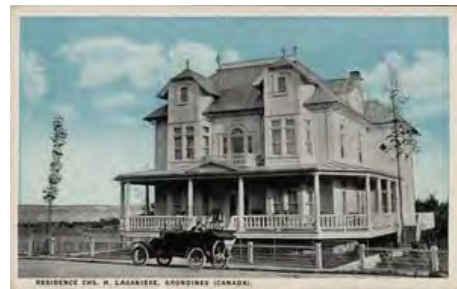
Résidence de Charles H. Laganière
