Municipalité	Secteur	
Deschambault-Grondines	Deschambault	
Adresse		
406 -	Roy (chemin du)	
Dénomination		
Matricule	Cadastre	Année construction
9168-90-6186		entre 1850-1900
Statut(s) juridique(s)		Coordonnées GPS
sans statut		-71.9645
		46.6359

Type de bien Bâtiment principal

Typologie fonctionnelle (fonction d'origine)
résidentielle
Typologie constructive (structure apparente)
indéterminé
Typologie formelle (courant architectural dominant)
Cottage vernaculaire américain

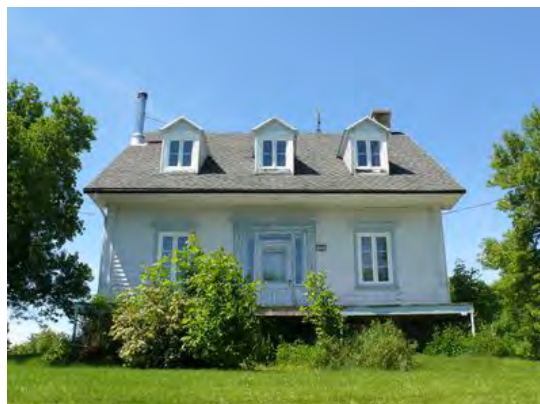
2012\_34058\_ROYC\_0406\_01

Toutes les composantes en bois manquent de peinture.

Le revêtement en bardeaux d'asphalte, quelques fenêtres et les cheminées sont contemporaines. Les autres composantes sont anciennes.

Repeindre tous les éléments en bois qui manquent de peinture.  
Installer un revêtement en tôle traditionnelle ou en bardeaux de bois sur la toiture.
