Municipalité	Secteur	
Deschambault-Grondines	Grondines	
Adresse		
407 -	Sir-Lomer-Gouin (chemin)	
Dénomination		
Matricule	Cadastre	Année construction
8662-86-8815		entre 1900-1940
Statut(s) juridique(s)		Coordonnées GPS
sans statut		-72.0389
		46.5929

Type de bien Bâtiment principal

Typologie fonctionnelle (fonction d'origine)
résidentielle
Typologie constructive (structure apparente)
indéterminé
Typologie formelle (courant architectural dominant)
Cottage vernaculaire américain

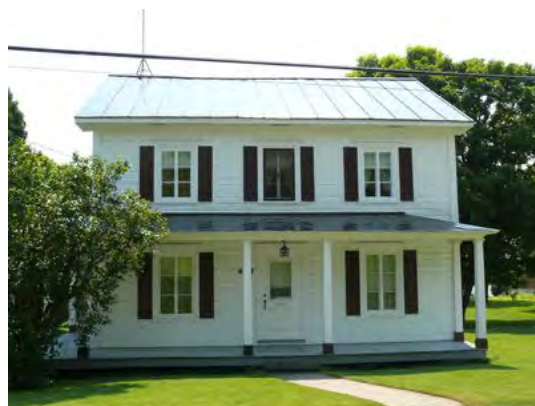
2012\_34058\_SLGO\_0407\_01

La maison est bien entretenue.

La maison a été agrandie vers l'arrière dont l'agrandissement est visible sur la façade gauche. Une fenêtre et les portes sont contemporaines, les autres composantes sont anciennes ou adéquates.

Conserver la composition et la volumétrie générales.

Conserver tous les éléments actuels et veiller à leur entretien.
