# MRC de Portneuf

## Base de données patrimoniales

Municipalité	Secteur	
Deschambault-Grondines	Grondines	
Adresse		
410 -	Sir-Lomer-Gouin (chemin)	
Dénomination		
Matricule	Cadastre	Année construction
8662-86-6878	3927973	vers 1900
Statut(s) juridique(s)		Coordonnées GPS
sans statut		W 72° 02' 21,4"
		N 46° 35' 35,2"

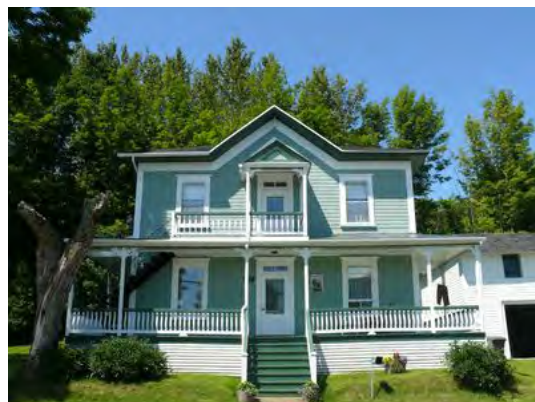
2011\_34058\_SLGO\_0410\_01

Quelques fenêtres sont contemporaines. Le revêtement de la toiture est en bardeaux d'asphalte. Un escalier en fer a été installé sur la façade principale.

Poser un revêtement en tôle traditionnelle sur la toiture.

Uniformiser les styles de fenêtres en optant pour des modèles à battants à grands carreaux ou des modèles à guillotine.
