Municipalité	Secteur	
Deschambault-Grondines	Grondines	
Adresse		
440 -	Sir-Lomer-Gouin (chemin)	
Dénomination		
Matricule	Cadastre	Année construction
8662-86-0159		entre 1875-1920
Statut(s) juridique(s)		Coordonnées GPS
sans statut		-72.0399
		46.5932

Type de bien Bâtiment principal

Typologie fonctionnelle (fonction d'origine)
résidentielle
Typologie constructive (structure apparente)
indéterminé
Typologie formelle (courant architectural dominant)
Maison à mansarde

2012-12-03

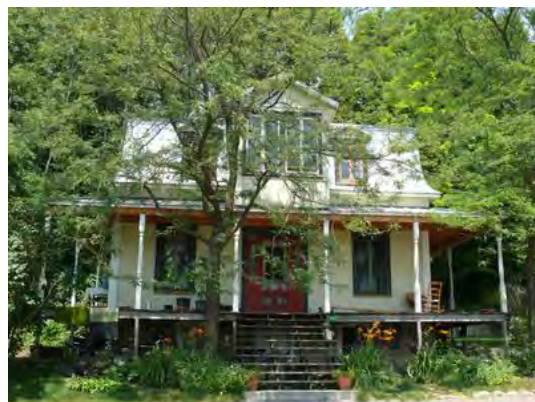
2012\_34058\_SLGO\_0440\_01

Plusieurs composantes en bois (chambranles, fenêtres, galerie, escalier, auvent, poteaux) manquent de peinture.

À l'exception du revêtement en amiante-ciment, les autres composantes sont probablement d'origine ou adéquates. La logette est probablement un ajout effectué au 20e siècle.

Repeindre tous les éléments en bois qui manquent de peinture.

Lorsque le revêtement en amiante-ciment sera à remplacer, installer un revêtement en planches de bois horizontales.
