Municipalité	Secteur	
Deschambault-Grondines	Deschambault	
Adresse		
444 -	Roy (chemin du)	
Dénomination		
Matricule	Cadastre	Année construction
9266-18-1088		entre 1850-1900
Statut(s) juridique(s)		Coordonnées GPS
sans statut		-71.9716
		46.6318

2012_34058_ROYC_0444_01

Type de bien Bâtiment principal

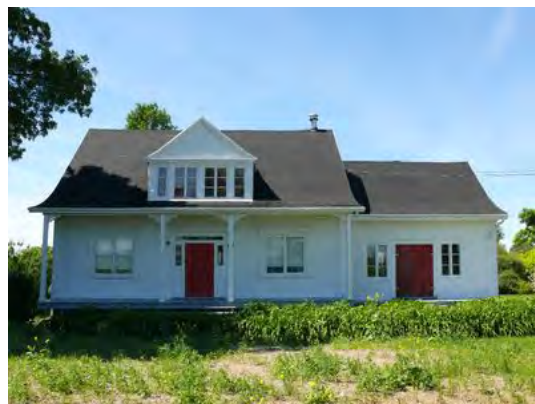
Anciennement, la maison possédait un revêtement en bardeaux de bois sur la toiture, deux cheminées, une balustrade en bois avec aisseliers et des volets à toutes les fenêtres. Tous ces éléments ont été supprimés à l'exception d'une paire de volets. Le revêtement en bardeaux d'asphalte de la toiture est contemporain. Les autres composantes sont anciennes.

Installer un revêtement en tôle traditionnelle ou en bardeaux de bois sur la toiture.
Idéalement, installer une balustrade avec poteaux tournés en bois.

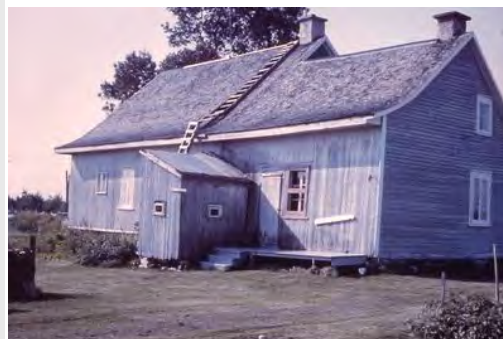
Sur une photographie de 1976, la maison possède des volets aux fenêtres et un revêtement en planches de bois horizontales sur la façade droite du volume annexe (cuisine d'été).

Maison Cyrille Belisle, 1976
