### Données administratives

Municipalité	Secteur	
Deschambault-Grondines	Deschambault	
Adresse		
448 -	Roy (chemin du)	
Dénomination		
Matricule	Cadastre	Année construction
9167-35-9953		entre 1880-1919
Statut(s) juridique(s)		Coordonnées GPS
sans statut		-71.9726
		46.6312

Type de bien Bâtiment principal

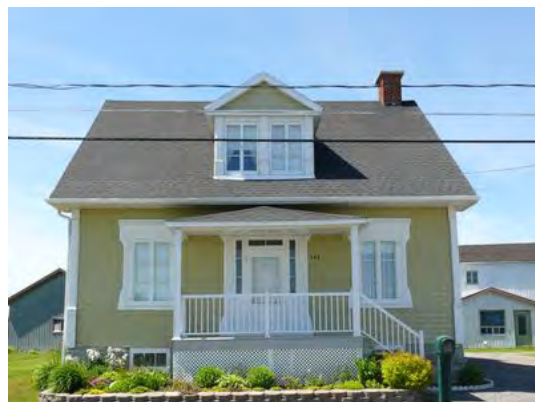
2012\_34058\_ROYC\_0448\_01

Le revêtement en bardeaux d'asphalte de la toiture et des auvents, le revêtement en tôle profilée de la toiture du volume annexe, une fenêtre, les garde-corps sont contemporains. La cheminée du volume annexe (cuisine d'été) a été supprimée après 1976. Les autres composantes (revêtement extérieur en bois, fenêtres, volets, portes, chambranles, planches cornières) sont anciennes.

Conserver la composition et la volumétrie générales.  
Conserver tous les éléments anciens actuels et veiller à leur entretien.

Installer un revêtement en tôle traditionnelle ou en bardeaux de bois sur la toiture et sur les auvents.  
Installer des balustrades avec poteaux tournés en bois.  
Uniformiser les modèles de fenêtre en installant des fenêtres à battants avec de grands carreaux.
