### Données administratives

Municipalité	Secteur	
Deschambault-Grondines	Grondines	
Adresse		
462 -	Roy (chemin du)	
Dénomination		
Matricule	Cadastre	Année construction
9166-75-7645	3235020	vers 1890
Statut(s) juridique(s)		Coordonnées GPS
sans statut		W 71° 58' 34,6"
		N 46° 37' 45,2"

Type de bien Bâtiment principal

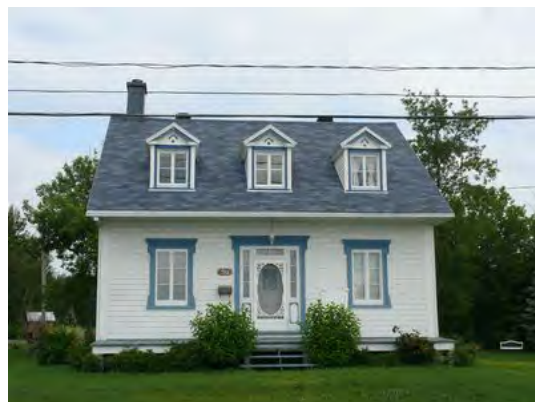
2011\_34058\_ROYC\_0462\_01

Les façades latérales sont recouvertes d'un revêtement en vinyle. Le revêtement de la toiture est en bardeaux d'asphalte. En 1976, la maison possédait encore une contre-porte à panneaux.

Uniformiser le revêtement des façades en installant un revêtement en planches de bois horizontales en remplacement du vinyle.

Pour la toiture, poser un revêtement en tôle traditionnelle ou en bardeaux de bois.
