# MRC de Portneuf

## Base de données patrimoniales

Municipalité	Secteur	
Deschambault-Grondines	Grondines	
Adresse		
490 -	Roy (chemin du)	
Dénomination		
Presbytère de Saint-Charles-des-Grondines		
Matricule	Cadastre	Année construction
8662-75-1936	4119047	en 1842-1843
Statut(s) juridique(s)		Coordonnées GPS
monument historique classé		W 72° 02' 28,1"
		N 46° 35' 30,9"

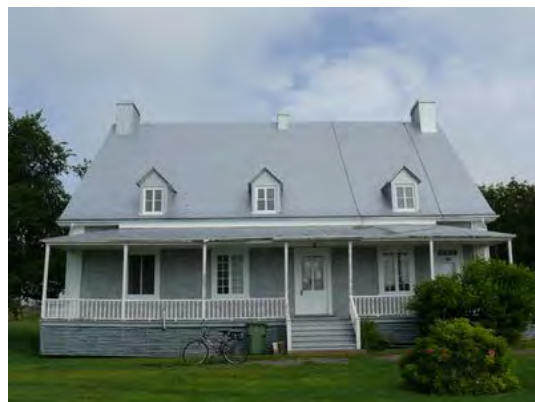
2011\_34058\_ROYC\_0490\_01

L'auvent est endommagé. La galerie et l'escalier ont besoin d'être consolidés. Plusieurs composantes en bois manquent de peinture. D'après la guide du presbytère, la toiture laisse infiltrer l'eau.

Consolider la galerie et l'escalier.  
Repeindre tous les éléments en bois qui manquent de peinture.  
Réparer l'auvent.  
Réparer les fuites dans la toiture.
