# MRC de Portneuf

## Base de données patrimoniales

Municipalité	Secteur	
Deschambault-Grondines	Grondines	
Adresse		
595 -	Faubourg (chemin du)	
Dénomination		
Matricule	Cadastre	Année construction
8662-16-5502	3927854	vers 1840
Statut(s) juridique(s)		Coordonnées GPS
sans statut		W 72° 02' 54,2"
		N 46° 35' 33,4"

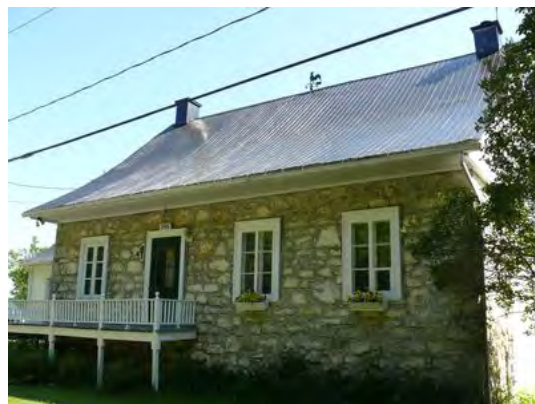
2011\_34058\_FAUB\_0595\_01

Plusieurs fenêtres, le revêtement de la toiture, la galerie, le garde-corps ainsi que le revêtement extérieur du volume annexe et des pignons de la maison sont contemporains.

Installer un revêtement en bardeaux de bois ou en planches de bois pour les pignons.  
Installer des chambranles en bois de style traditionnel.  
Installer un revêtement en planches de bois horizontales pour le volume annexe. Installer des chambranles et des planches cornières sur ce volume annexe.  
Poser un revêtement en tôle traditionnelle ou en bardeaux de bois sur les toitures.
