Localisation et occupation de la propriété

Municipalité	Secteur	
Deschambault-Grondines	Grondines	
Adresse		
61 -	Roy (chemin du)	
Dénomination		
Ancienne école de rang		
Matricule	Cadastre	Année construction
8964-26-0881	3927595	en 1829
Statut(s) juridique(s)		Coordonnées GPS
sans statut		W 72° 00' 35,2"
		N 46° 36' 43,3"

Type de bien Bâtiment principal

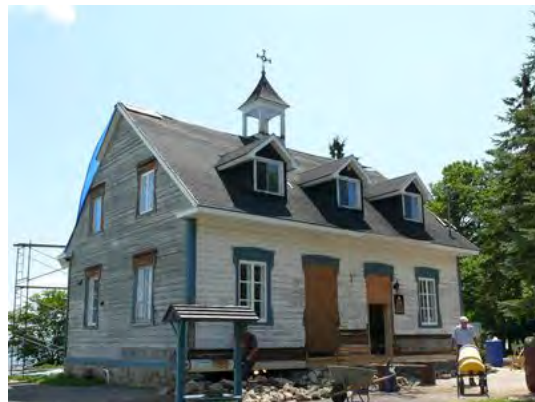
2011_34058_ROYC_0061_02

Cette école subi présentement des travaux de restauration importants.

Le toit a été percé de lucarnes. Un volume annexe a été installé sur la façade droite. Le revêtement de la toiture est en bardeaux d'asphalte, les fenêtres des lucarnes sont contemporaines. À l'origine, l'école était recouverte d'un revêtement en planches verticales enduit de chaux. Une ouverture de fenêtre a été transformée en ouverture de porte.

Conserver la composition et la volumétrie.

Conserver le revêtement en bois des façades, les fenêtres anciennes, tous les éléments du programme décoratif et veiller à leur entretien.

Conserver le clocheton.

Repeindre tous les éléments en bois qui manquent de peinture.

Installer un revêtement en bardeaux de bois ou en tôle traditionnelle pour la toiture.

Modifier l'aspect un peu grossier des lucarnes pour leur donner des lignes plus gracieuses.

Installer des portes en bois de style traditionnel.
