Données administratives

Localisation et occupation de la propriété

Municipalité	Secteur	
Deschambault-Grondines	Grondines	
Adresse		
775 -	Faubourg (chemin du)	
Dénomination		
Matricule	Cadastre	Année construction
8463-70-7331	3927815	vers 1880
Statut(s) juridique(s)		Coordonnées GPS
sans statut		W 72° 03' 58,9"
		N 46° 35' 47,0"

Type de bien Bâtiment principal

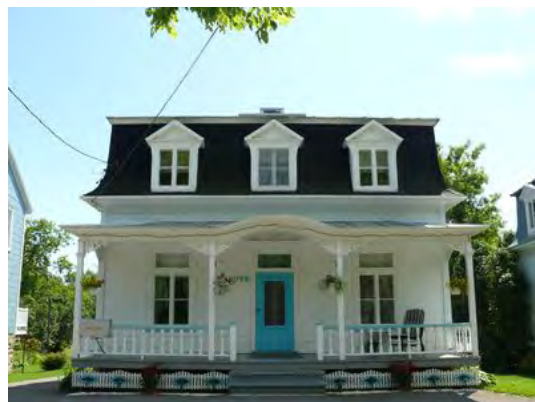
2011_34058_FAUB_0775_01

Les brisis sont recouverts de bardeaux d'asphalte. La contre-porte et une petite fenêtre sont contemporaines.

Poser un revêtement de tôle à la canadienne ou en bardeaux de bois sur les brisis.

Installer une porte de style traditionnel tout en préservant l'imposte.
