Données administratives

Municipalité	Secteur	
Deschambault-Grondines	Grondines	
Adresse		
805 -	Faubourg (chemin du)	
Dénomination		
Matricule	Cadastre	Année construction
8463-60-7880		entre 1975-1920
Statut(s) juridique(s)		Coordonnées GPS
sans statut		-72.0676
		46.5968

Type de bien Bâtiment principal

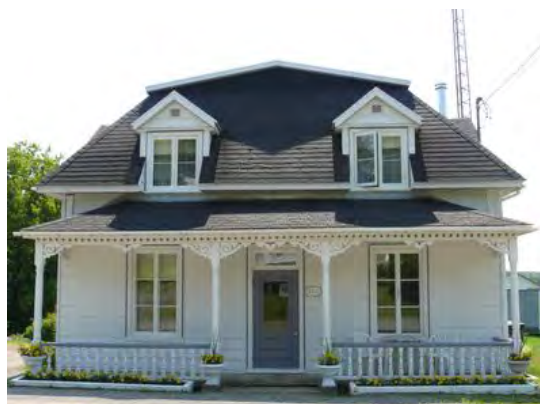
2012_34058_FAUB_0805_01

Le revêtement de la toiture en bardeaux d'asphalte et plusieurs fenêtres sont contemporains. La maison a subi un agrandissement vers l'arrière et la toiture a été couronnée de deux versants droits qui ne constitue pas une bonne transformation au niveau esthétique. Quelques fenêtres, la porte, la balustrade, l'auvent et ses ornements sont anciens.

Conserver la composition et la volumétrie générales.

Conserver tous les éléments anciens actuels (fenêtres à battants, porte et son imposte, auvent, balustrade, tous les éléments décoratifs) et veiller à leur entretien.

Idéalement, supprimer les versants droits qui coiffent la toiture en pavillon (partie supérieur) pour les remplacer par un toit à quatre versants.

Installer un revêtement en tôle traditionnelle ou en bardeaux de bois sur la toiture et sur l'auvent.

Uniformiser les modèles de fenêtre en installant des fenêtres à battants avec de grands.

Remplacer le revêtement actuel par un revêtement en planches de bois horizontales et ajouter des chambranles et des planches cornières pour compléter le décor.
