Données administratives

Municipalité	Secteur	
Deschambault-Grondines	Deschambault	
Adresse		
80 -	2e Rang	
Dénomination		
Beurrerie Bédard		
Matricule	Cadastre	Année construction
9170-12-8570	3233610	en 1898
Statut(s) juridique(s)		Coordonnées GPS
sans statut		W 71° 59' 03,5"
		N 46° 39' 44,7"

Type de bien Bâtiment principal

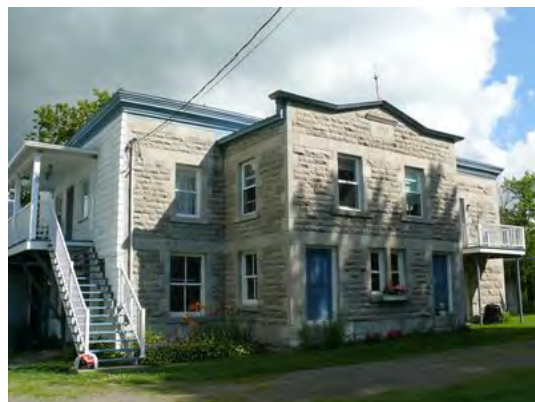
2011_34058_2RAN_0080_02_02

Le toit à deux versants de l'ancienne beurrerie a été transformé en toit plat. Une annexe de style différent a été ajoutée. Les revêtements en planches de bois horizontales ou verticales de l'ancienne beurrerie et de l'ancien moulin ont disparu sous des revêtements contemporains. La galerie, l'escalier, le garde-corps, le revêtement en tôle profilée, quelques portes et fenêtres sont contemporains.

Conserver la composition et la volumétrie, les fenêtres et portes anciennes, tous les éléments du programme décoratif, le revêtement en pierre, l'auvent et la galerie et veiller à leur entretien.

Installer un revêtement en planches de bois horizontales sur la façade gauche du corps principal et sur les façades du garage.

Installer un revêtement en tôle traditionnelle sur la toiture du garage.

Installer une porte de style traditionnel sur la façade gauche au premier étage.
