Municipalité	Secteur	
Deschambault-Grondines	Grondines	
Adresse		
850 -	Roy (chemin du)	
Dénomination		
Matricule	Cadastre	Année construction
8463-21-9132	3927791	vers 1880
Statut(s) juridique(s)		Coordonnées GPS
sans statut		W 72° 04' 22,1"
		N 46° 35' 48,0"

Type de bien Bâtiment principal

### Évaluation du potentiel patrimonial \*

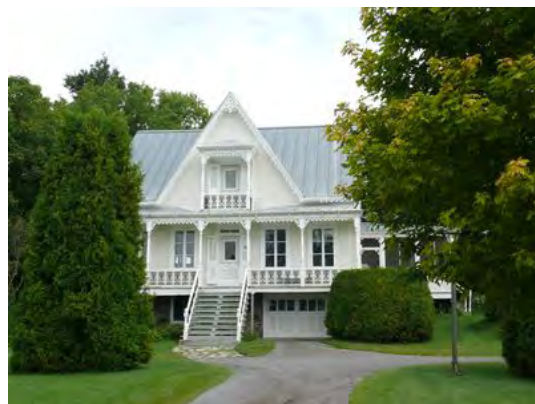
2011\_34058\_ROYC\_0850\_01\_02

Le revêtement de la toiture est récent. Le revêtement des façades latérales est en amiante-ciment.

La valeur patrimoniale supérieure de cette maison tient à son intérêt architectural, son bon état d'authenticité et son ancienneté. Elle est représentative du courant éclectique victorien avec la lucarne triangulaire, l'abondance des boiseries et le toit à deux versants. Par ailleurs, elle se trouve dans un excellent état d'authenticité. Cette propriété a probablement été construite vers la fin du 19e siècle, lorsque ce courant architectural est en vogue au Québec, pour une famille de cultivateurs aisée.

Conserver tous les éléments actuels et veiller à leur entretien.

Dans l'éventualité où le revêtement d'amiante-ciment serait à remplacer, uniformiser les revêtements extérieurs en privilégiant un revêtement en planches de bois horizontales.
