Données administratives

Municipalité	Secteur	
Deschambault-Grondines	Grondines	
Adresse		
880 -	Roy (chemin du)	
Dénomination		
Matricule	Cadastre	Année construction
1362-67-5010	GR, 158-P	vers 1794-1800
Statut(s) juridique(s)		Coordonnées GPS
sans statut		W 72° 04' 42,1"
		N 46° 35' 47,7"

2011_34058_ROYC_0880_01

Type de bien Bâtiment principal

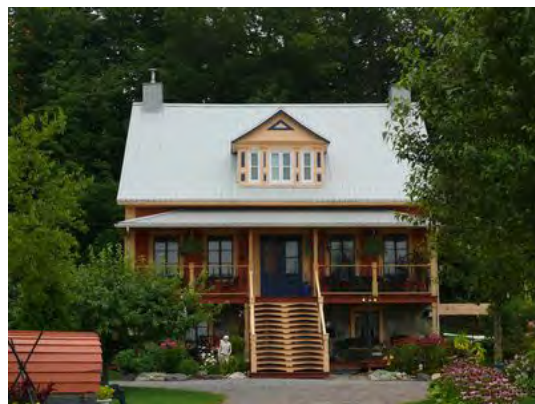
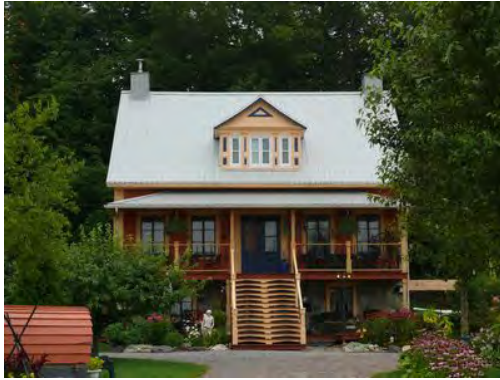
2011_34058_ROYC_0880_01

À l'origine, le revêtement de la toiture était en bardeaux de bois, les fenêtres étaient à petits carreaux. Les balustrades sont récentes et proviennent des États-Unis. Les façades latérales sont revêtues d'amiante-ciment. La porte de la façade de droite est contemporaine. Quoique certaines fenêtres actuelles sont à manivelle, elles s'intègrent bien à l'architecture du bâtiment car elles imitent à s'y méprendre des modèles anciens.

Conserver la composition et la volumétrie.

Conserver le revêtement en planches de bois, les fenêtres, la porte, tous les éléments du programme décoratif et veiller à leur entretien.

Idéalement, installer un revêtement en bardeaux de bois ou en tôle traditionnelle pour la toiture.

Dans l'éventualité où le revêtement d'amiante-ciment serait à remplacer, uniformiser les revêtements extérieurs en privilégiant un revêtement en planches de bois horizontales.
