### Données administratives

Municipalité	Secteur	
Deschambault-Grondines	Deschambault	
Adresse		
88 -	2e Rang	
Dénomination		
Forge à Rousseau		
Matricule	Cadastre	Année construction
9170-02-9828	3233608	vers 1825-1835
Statut(s) juridique(s)		Coordonnées GPS
sans statut		W 71° 59' 07,3"
		N 46° 39' 41,9"

Type de bien Bâtiment principal

### Évaluation du potentiel patrimonial \*

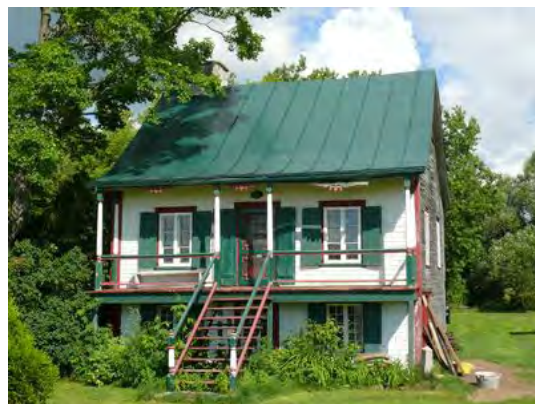
2011\_34058\_2RAN\_0088\_01

Quelques éléments en bois manquent de peinture. Il manque une balustrade.

D'après le propriétaire, la balustrade était en fonte. Toutes les composantes semblent anciennes.

Réinstaller une balustrade en fonte.

Repeindre tous les éléments en bois.

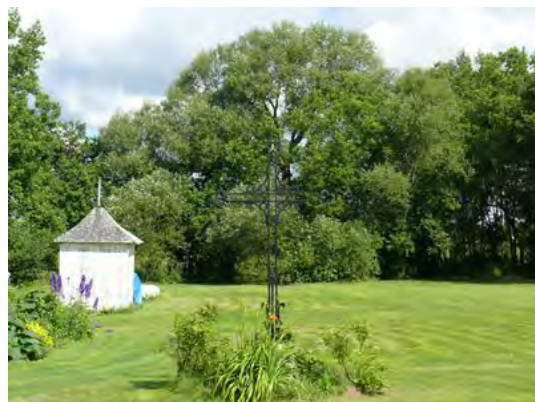
2011\_34058\_2RAN\_0088\_CROIX

Type de bien Croix de chemin

Matériau(x) façade principale	Matériau(x) façade secondaire gauche	Matériau(x) façade secondaire droite
fer forgé
