### Données administratives

Municipalité	Secteur	
Deschambault-Grondines	Grondines	
Adresse		
900 -	Roy (chemin du)	
Dénomination		
Matricule	Cadastre	Année construction
8363-52-9763	3926545	entre 1700-1750
Statut(s) juridique(s)		Coordonnées GPS
sans statut		W 72° 04' 59,6"
		N 46° 35' 53,4"

Type de bien Bâtiment principal

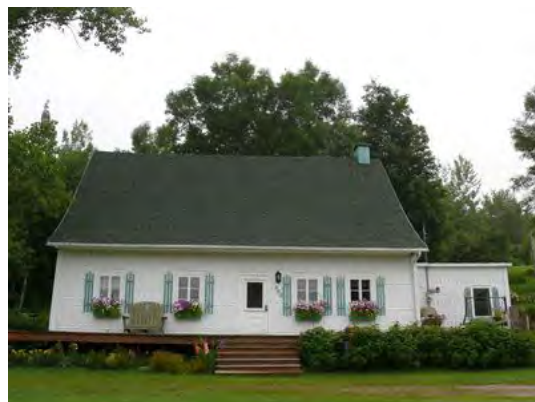
2011\_34058\_ROYC\_0900\_01

Plusieurs composantes en bois manquent de peinture.

Le revêtement de la toiture est en bardeaux d'asphalte. Les volets sont récents et inadéquats. Un volume annexe a été installé sur la façade droite.

Installer un revêtement en bardeaux de bois ou en tôle traditionnelle pour la toiture.

Supprimer les volets.

Repeindre tous les éléments en bois qui manquent de peinture.
