Localisation et occupation de la propriété

Municipalité	Secteur	
Neuville		
Adresse		
673 - 675	Érables (rue des)	
Dénomination		
Matricule	Cadastre	Année construction
2273-07-0132	3834512	vers 1900
Statut(s) juridique(s)		Coordonnées GPS
sans statut		-71.5828
		46.6982

Type de bien bâtiment principal

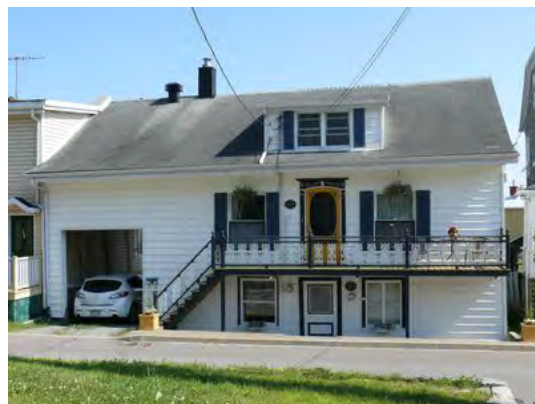
2013_34007_ERAB_0673_01

À l'exception des balustrades de fonte et de quelques portes et fenêtres, toutes les autres composantes sont de facture contemporaine.

Conserver la composition et la volumétrie générales.

Conserver les portes anciennes et les fenêtres à grands carreaux, la balustrade en fonte et veiller à leur entretien.

Installer un revêtement en tôle traditionnelle ou en bardeaux de bois sur la toiture.

Remplacer le revêtement extérieur actuel par un revêtement en planches de bois horizontales et ajouter des chambranles et des planches cornières pour compléter le décor.

Uniformiser les modèles de fenêtre en installant des fenêtres en bois à battants avec de grands carreaux.

Supprimer les volets.
