Localisation et occupation de la propriété

Municipalité	Secteur		
Pont-Rouge			
Adresse			
48 -	Charles-Julien (rue)		
Dénomination			
Matricule	Cadastre	Année construction	
1380-35-8861	3828016	vers	1939
Statut(s) juridique(s)		Coordonnées GPS	
sans statut		-71.6964	
		46.7580

2013_34017_CHJL_0048_02

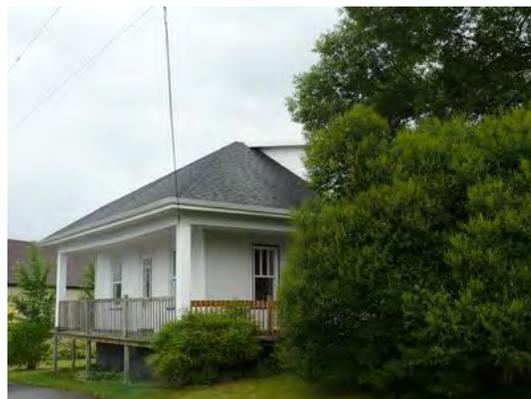
Les fenêtres à grands carreaux et la porte en bois avec des carreaux sont anciens. Toutes les autres composantes sont contemporaines et ne sont pas adéquates pour le style et l'âge de la demeure.

La valeur patrimoniale moyenne de cette maison repose sur son ancienneté, son style architectural et un certain degré d'authenticité. Selon le rôle d'évaluation, elle aurait été construite vers 1939. Elle est représentative d'une maison d'inspiration Arts and Crafts. Ce courant architectural préconisant une ouverture sur la nature, avec la présence de galerie sur les deux côtés de la demeure, et l'utilisation de matériaux de facture traditionnelle, est notamment popularisé par les catalogues et les revues de plans à travers l'Amérique du Nord durant toute la première moitié du 20e siècle. La résidence possède un bon potentiel de mise en valeur et mériterait un programme de restauration qui contribuerait à augmenter sa valeur patrimoniale.

Conserver la composition et la volumétrie générales.
Conserver tous les éléments anciens et veiller à leur entretien.

Installer un revêtement en tôle traditionnelle ou en bardeaux de bois sur la toiture; Remplacer les garde-corps actuels par des balustrades en bois de style traditionnel; Remplacer le revêtement extérieur actuel par un revêtement en planches de bois horizontales et ajouter des chambranles et des planches cornières pour compléter le décor; Pour l'entrée principale, installer une porte en bois de style traditionnel avec un vitrage en s'inspirant du modèle ancien encore présent sur la façade gauche; Uniformiser les modèles de fenêtre en installant des modèles à guillotine en bois avec de grands carreaux dans la partie supérieure.
