Localisation et occupation de la propriété

Municipalité	Secteur	
Rivière-à-Pierre		
Adresse		
555 - 561	Principale (rue)	
Dénomination		
Matricule	Cadastre	Année construction
0506-13-2380		vers 1912
Statut(s) juridique(s)		Coordonnées GPS
sans statut		-72.1803
		46.9906

Type de bien Bâtiment principal

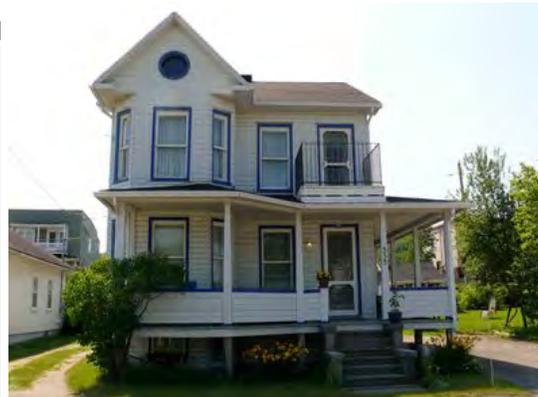
2012_34135_PRIN_0555_01

Les fenêtres en bois manquent de peinture.

Le revêtement de la toiture en bardeaux d'asphalte, le garde-corps en métal, le revêtement en vinyle, la porte du balcon, le revêtement de l'auvent, la porte principale, quelques fenêtres, les garde-corps sont contemporains. Les oculi, les fenêtres en bois, la porte de l'entrée secondaire, peut-être les poteaux de la galerie sont anciens.

Conserver la composition et la volumétrie générales.

Conserver les oculi, la porte de l'entrée secondaire, les fenêtres et veiller à leur entretien.

Conserver l'auvent, la galerie, le balcon et veiller à leur entretien.

Remplacer le revêtement actuel par un revêtement en planches de bois horizontales et ajouter des chambranles et des planches cornières pour compléter le décor; Installer un revêtement en tôle traditionnelle sur la toiture et sur l'auvent; Installer des portes de style traditionnel; Remplacer les garde-corps actuels par des balustrades de style traditionnel; Repeindre tous les éléments en bois qui manquent de peinture; Uniformiser les modèles de fenêtre en installant des modèles à guillotine.
