Municipalité	Secteur	
Saint-Alban		
Adresse		
125 -	Saint-Joseph Est (rang)	
Dénomination		
Matricule	Cadastre	Année construction
1278-66-7060	AL, 1, 11-E-1	vers 1880
Statut(s) juridique(s)		Coordonnées GPS
sans statut		W 72° 05' 17,5"
		N 46° 44' 28,9"

Type de bien Bâtiment principal

Typologie fonctionnelle (fonction d'origine)
résidentielle
Typologie constructive (structure apparente)
pièce sur pièce (bois)
Typologie formelle (courant architectural dominant)
Maison à mansarde

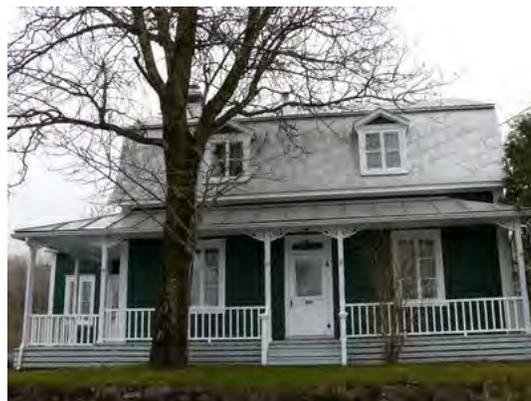
2011_34097_SJOE_0125_01

La façade gauche possède un revêtement contemporain.

Remplacer le parement de métal profilé de la façade latérale par un revêtement en planches de bois horizontales.
