Données administratives

Municipalité	Secteur	
Saint-Basile		
Adresse		
272 -	Église (rue de l')	
Dénomination		
Matricule	Cadastre	Année construction
0380-81-2070		entre 1875-1920
Statut(s) juridique(s)		Coordonnées GPS
sans statut		-71.8213
		46.7554

2012_34038_ÉGLR_0272_08

Type de bien Bâtiment principal

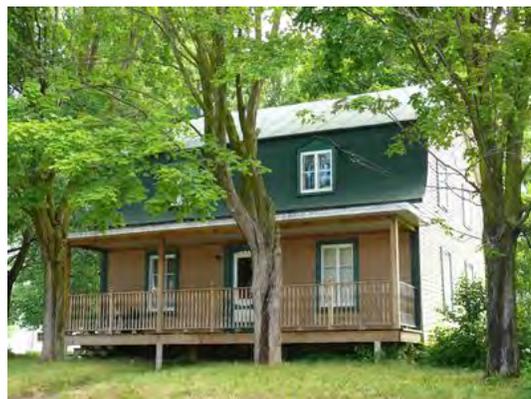
Le volume annexe de la façade gauche a été supprimé. L'auvent, le garde-corps, le revêtement extérieur en vinyle sont contemporains. Les autres composantes (fenêtres, porte principale, chambranles, planches cornières, revêtement en tôle de la toiture) sont anciennes.

Conserver la composition et la volumétrie générales.
Conserver tous les éléments anciens actuels (porte principale, fenêtres en bois, chambranles, planches cornières, revêtement en tôle de la toiture) et veiller à leur entretien.
Conserver le garde-corps, la galerie et l'auvent.
Conserver les bâtiments secondaires et veiller à leur entretien.

Peindre le garde-corps.
Remplacer le revêtement actuel par un revêtement en planches de bois horizontales.
Remplacer la porte de la façade gauche par un modèle de style traditionnel avec un plus grand vitrage.
Pour la grange-étable, revenir à un revêtement en planches de bois.
