MRC de Portneuf

Base de données patrimoniales

Municipalité	Secteur	
Saint-Basile		
Adresse		
375 -	Saint-Joseph (rang)	
Dénomination		
Matricule	Cadastre	Année construction
9784-35-2081		vers 1881-1883
Statut(s) juridique(s)	Coordonnées GPS	
sans statut	-71.8999	
	46.7987

Type de bien Bâtiment principal

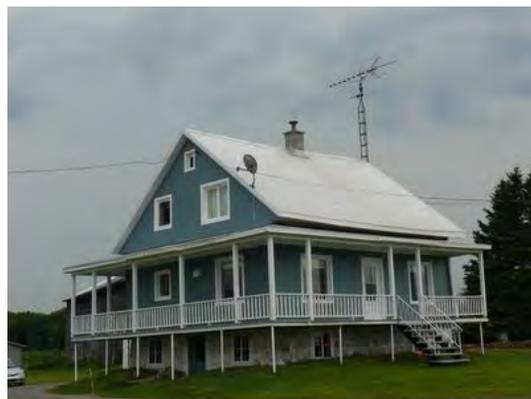
2012_34038_STJO_0375_02

Les dimensions de certaines ouvertures de fenêtre de la façade principale et de la façade de gauche ont été réduites et agrandies. À l'exception des ouvertures du sous-sol, toutes les autres composantes sont contemporaines. La galerie a été allongée pour couvrir la façade gauche. Il manque des sections du garde-corps de la galerie. Les bâtiments secondaires comportent plusieurs composantes anciennes bien préservées.

Remplacer le revêtement actuel par un revêtement en planches de bois horizontales et ajouter des chambranles et des planches cornières pour compléter le décor; Uniformiser les modèles de fenêtre en installant des fenêtres à battants avec de grands carreaux; Installer un revêtement en tôle traditionnelle ou en bardeaux de bois sur la toiture et sur l'auvent; Remplacer le garde-corps actuel de l'escalier par un modèle semblable ou identique à celui de la galerie; Faire continuer le garde-corps sur toutes les sections de la galerie; Installer une porte de style traditionnel.

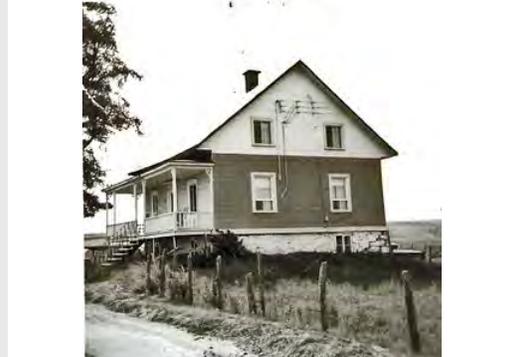
375 rang St-Joseph

Une photographie ancienne montre qu'il y avait une galerie seulement sur la façade principale. Les fenêtres étaient à battants avec de grands carreaux. Le revêtement de la toiture était en bardeaux de bois.
