### Données administratives

Municipalité	Secteur	
Saint-Basile		
Adresse		
772 -	Sainte-Angélique (rang)	
Dénomination		
Matricule	Cadastre	Année construction
0483-24-9590		en 1848
Statut(s) juridique(s)		Coordonnées GPS
sans statut		-71.8161
		46.7848

2012\_34038\_SARG\_0772\_01

Type de bien Bâtiment principal

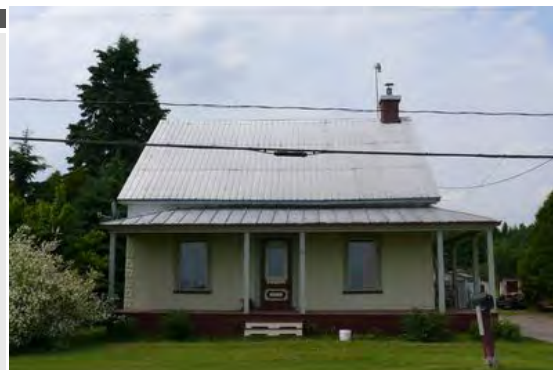
Des sections de la tôle de l'auvent sont rouillées.

Le revêtement en tôle profilée de la toiture, la porte de la cuisine d'été, quelques fenêtres sont contemporains. Les autres composantes (revêtement extérieure en tôle embossée, porte principale, fenêtres à battants, tôle de l'auvent) sont anciennes.

Conserver la composition et la volumétrie générales.

Conserver tous les éléments anciens (fenêtres à battants, porte principale, tôle de l'auvent, tôle embossée, auvent, galerie) et veiller à leur entretien.

Installer un revêtement en tôle traditionnelle sur la toiture.

Repeindre tous les éléments en bois ou en tôle qui manquent de peinture.

Uniformiser les modèles de fenêtre en installant des fenêtres à battants avec de grands carreaux.

Idéalement, remplacer la porte de la façade droite par une porte de style traditionnel avec un plus grand vitrage.
