MRC de Portneuf

Base de données patrimoniales

Municipalité	Secteur	
Saint-Casimir		
Adresse		
133 -	Laurent-Rivard (rang)	
Dénomination		
Matricule	Cadastre	Année construction
7772-30-0338		entre 1860-1902
Statut(s) juridique(s)		Coordonnées GPS
sans statut		-72.1609
		46.6711

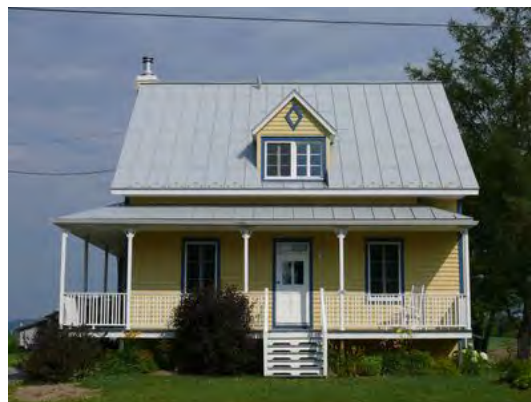
2012_34078_LURI_0133_01

Cette maison semble avoir été restaurée récemment. Le revêtement de la toiture, les garde-corps et les fenêtres du sous-sol sont contemporains. Les autres composantes, porte et fenêtres à grands carreaux, sont anciennes. Le revêtement en bois peut être récent, mais convient parfaitement à la maison. En résumé, toutes les composantes, anciennes et nouvelles, sont adéquates.

Conserver la composition et la volumétrie générales.
Conserver tous les éléments actuels et veiller à leur entretien.
