Données administratives

Localisation et occupation de la propriété

Municipalité	Secteur	
Saint-Léonard-de-Portneuf		
Adresse		
405 -	Saint-Antoine (rang)	
Dénomination		
Matricule	Cadastre	Année construction
9594-38-9000	SR, 211-P	vers 1918
Statut(s) juridique(s)	Coordonnées GPS	
sans statut	-71.9355	
	46.8843

Type de bien bâtiment principal

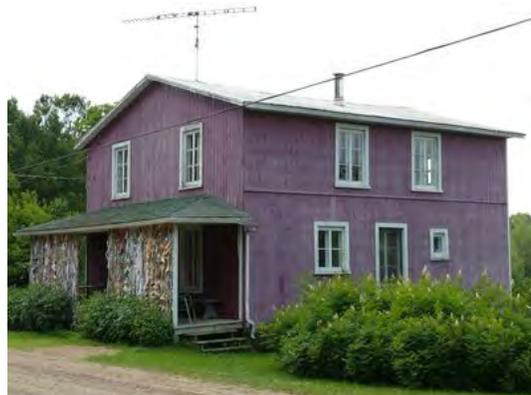
2013_34115_STAN_0405_08

Manque de peinture sur le revêtement de bois extérieur.

La toiture en tôle profilée et la porte fenêtre installée sur la façade latérale gauche sont des éléments contemporains. Toutes les autres composantes sont anciennes ou de facture traditionnelle.

Installer un revêtement en tôle traditionnelle sur la toiture.
Remplacer la porte fenêtre par une porte en bois à double vantail munie de grands vitrages.
Repeindre le revêtement extérieur.
