Données administratives

Localisation et occupation de la propriété

Municipalité	Secteur	
Saint-Léonard-de-Portneuf		
Adresse		
529 -	Saint-Jean-Baptiste (rang)	
Dénomination		
Matricule	Cadastre	Année construction
9492-66-1020	SR, 266-P	vers 1903
Statut(s) juridique(s)		Coordonnées GPS
sans statut		-71.941 8
		46.8699

Type de bien bâtiment principal

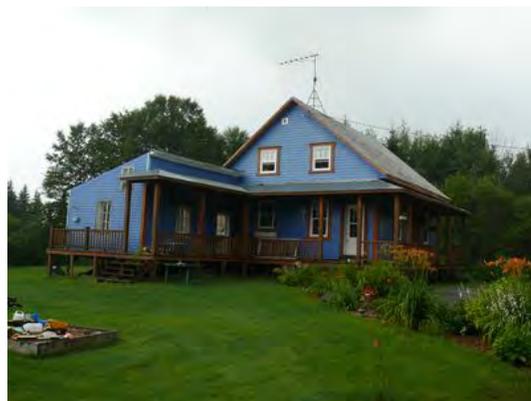
2013_34115_STJB_0529_02_01

Lors de l'inventaire, le bâtiment annexe semblait être en processus de démolition.

Les composantes anciennes ou de facture traditionnelles sont le revêtement de bardeau de bois, la porte principale en bois, la balustrade de bois, les chambranles et les planches cornières. Toutes les autres composantes sont contemporaines.

Conserver la composition et la volumétrie générales.

Conserver tous les éléments anciens ou de facture traditionnelle et veiller à leur entretien.

Installer un revêtement en tôle traditionnelle sur la toiture et sur l'avent.

Installer des portes en bois de style traditionnel avec un vitrage.
