Données administratives

Municipalité	Secteur	
Saint-Marc-des-Carières		
Adresse		
1433 -	Principale (avenue)	
Dénomination		
Matricule	Cadastre	Année construction
8573-80-5579	4669650	vers 1880
Statut(s) juridique(s)		Coordonnées GPS
sans statut		W 72° 03' 17,1"
		N 46° 41' 12,6"

Type de bien Bâtiment principal

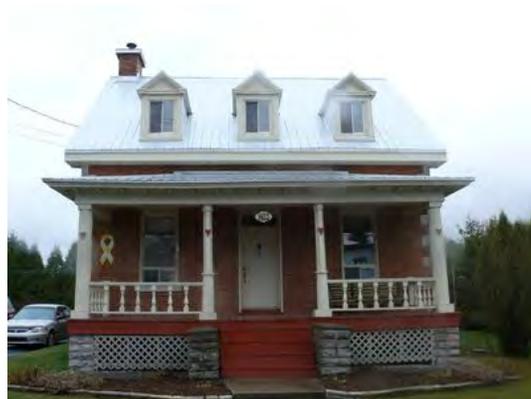
2011_34065_PRIN_1433_01

Anciennement, la maison possédait une porte à panneaux et des fenêtres à battants à grands carreaux. Le revêtement de la toiture et de l'auvent en tôle profilée, les portes, les fenêtres sont contemporains. Un volume annexe, probablement une cuisine d'été, fut ajouté derrière la maison.

Conserver la volumétrie et la composition générales.
Conserver la galerie, l'auvent, la balustrade, tous les éléments du programme décoratif et veiller à leur entretien.
Conserver le revêtement en brique et veiller à son entretien.

Installer un revêtement en tôle traditionnelle pour la toiture.
Installer des fenêtres à battants avec de grands carreaux.
Installer une porte de style traditionnel surmontée d'une imposte.
