Données administratives

Localisation et occupation de la propriété

Municipalité	Secteur	
Saint-Marc-des-Carières		
Adresse		
1470 -	Principale (avenue)	
Dénomination		
Matricule	Cadastre	Année construction
8673-46-9901	3233037	vers 1901
Statut(s) juridique(s)		Coordonnées GPS
sans statut		W 72° 03' 19,4"
		N 46° 41' 14,7"

Type de bien Bâtiment principal

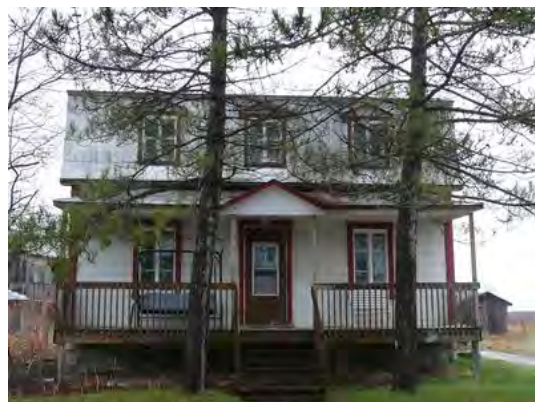
2011_34065_PRIN_1470_01

Plusieurs éléments en bois et en tôle manquent de peinture.

Le garde-corps, la contre-porte de l'entrée principale, quelques fenêtres sont contemporains. Le revêtement est en amiante-ciment.

Remplacer le revêtement actuel par un revêtement en planches de bois horizontales.

Repeindre tous les éléments en bois et en tôle qui manquent de peinture.

Installer une porte de style traditionnel.

Uniformiser les modèles de fenêtre en installant des fenêtres à battants avec de grands carreaux.

Remplacer le garde-corps actuel par une balustrade de style traditionnel.
