# MRC de Portneuf

## Base de données patrimoniales

Municipalité	Secteur	
Saint-Marc-des-Carières		
Adresse		
1515 - 1517	Principale (avenue)	
Dénomination		
Matricule	Cadastre	Année construction
8573-72-3308	3234787	vers 1920
Statut(s) juridique(s)	Coordonnées GPS	
sans statut	W 72° 03' 23,2"	
	N 46° 41' 16,9"

Type de bien Bâtiment principal

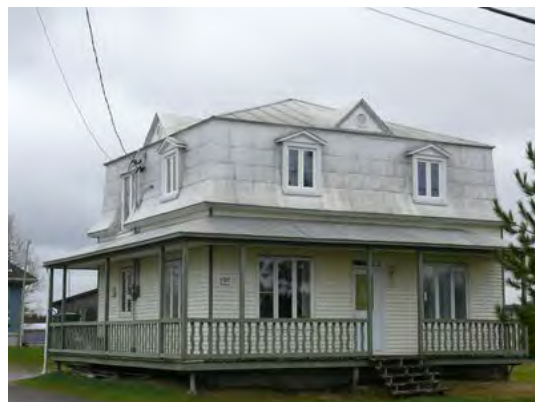
2011\_34065\_PRIN\_1515\_02

Les fenêtres, la porte, le garde-corps, le revêtement extérieur sont contemporains. Certaines ouvertures de fenêtres du rez-de-chaussée ont probablement été agrandies. Une ouverture de lucarne de la façade gauche aurait été modifiée. Les fenêtres d'origine étaient à battants à grands carreaux et la porte était à panneaux.

Conserver la volumétrie et la composition générales.

Conserver le revêtement en tôle de la toiture.

Remplacer le garde-corps actuel par une balustrade de style traditionnel.

Remplacer le revêtement actuel par un revêtement en planches de bois horizontales.

Installer une porte de style traditionnel surmontée d'une imposte.

Revenir aux dimensions originelles des ouvertures de fenêtres.

Uniformiser les modèles de fenêtre en installant des fenêtres à battants avec de grands carreaux.
