MRC de Portneuf

Base de données patrimoniales

Municipalité	Secteur	
Saint-Raymond		
Adresse		
268 -	Saint-Joseph (rue)	
Dénomination		
Matricule	Cadastre	Année construction
0395-23-1423	3122856	vers 1904
Statut(s) juridique(s)	Coordonnées GPS	
sans statut	-71.8337	
	46.8899

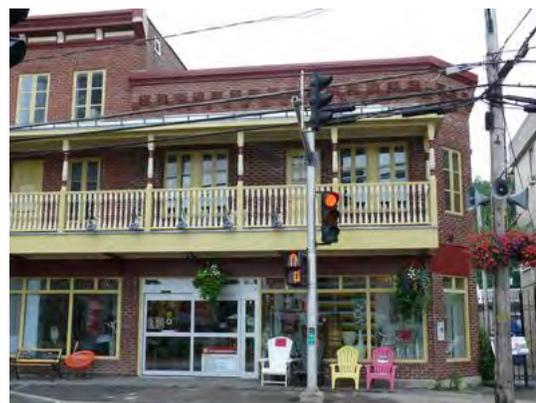
2013_34128_STJO_0268_01

Typologie fonctionnelle (fonction d'origine)
mixte
Typologie constructive (structure apparente)
brique
Typologie formelle (courant architectural dominant)
Boomtown

Matériau(x) façade principale	Matériau(x) façade secondaire gauche	Matériau(x) façade secondaire droite
brique de revêtement	indéterminé	brique structurale
		indéterminé

Portes	Forme(s) ouverture(s)	Type(s) porte(s)	Matériau(x) porte(s)
	rectangulaire	entièrement vitrée	métal
Fenêtres	rectangulaire	plane avec vitrage	bois
	Forme de l'ouverture	Type de fenêtre	Sous type de fenêtre
	rectangulaire	vitrine commerciale	sans carreaux
	rectangulaire	à manivelle	sans carreaux
	circulaire	sans objet	sans objet
			bois
			bois
			sans objet

Conserver tous les éléments actuels et veiller à leur entretien.
