Données administratives

Municipalité	Secteur	
Saint-Ubalde		
Adresse		
0897 -	Saint-Achille (rang)	
Dénomination		
Matricule	Cadastre	Année construction
Saint-Achille (rang)	171-P, 170-P	en 1862
Statut(s) juridique(s)		Coordonnées GPS
sans statut		W 72° 18' 35,9"
		N 46° 46' 29,7"

Type de bien Bâtiment principal

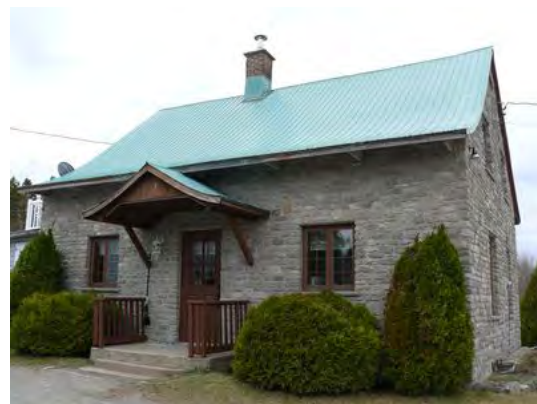
2011_34090_SACH_0897_08

Des ouvertures supplémentaires de portes et de fenêtres ont été percées sur la façade gauche où se trouve une véranda. Il est possible que les ouvertures de fenêtres de la façade principale furent rétrécies. Le revêtement de pierre est relativement récent. Le revêtement de la toiture en tôle profilée, les portes, les fenêtres, la marquise, la véranda sont contemporains.

Conserver la composition et la volumétrie générales

Conserver la porte de la façade principale.

Supprimer la marquise; Supprimer les garde-corps du perron; Construire plutôt une galerie couverte sur toute la longueur de la façade.

Revenir aux dimensions originelles des ouvertures de fenêtres de la façade principale;

Installer des fenêtres à battants avec de grands carreaux; Installer un revêtement en tôle traditionnelle sur la toiture;

Remplacer le revêtement actuel par un revêtement en planches de bois horizontales et ajouter des chambranles et des planches cornières pour compléter le décor; Installer un garde-corps de style traditionnel sur le toit de la véranda.
