Localisation et occupation de la propriété

Municipalité	Secteur	
Neuville		
Adresse		
747 -	Érables (rue des)	
Dénomination		
Matricule	Cadastre	Année construction
2173-76-0662	3834476	entre 1830-1840
Statut(s) juridique(s)	Coordonnées GPS	
sans statut	-71.5866	
	46.6974

Type de bien bâtiment principal

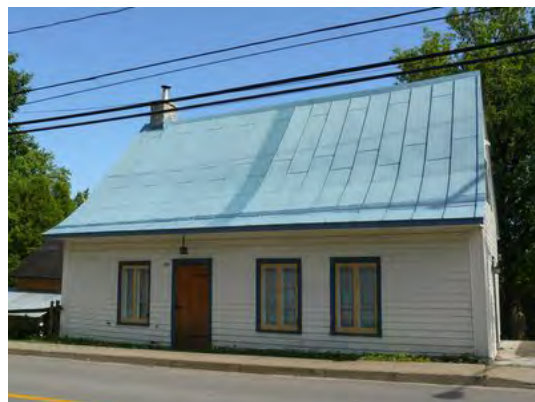
2013_34007_ERAB_0747_01

Des sections du revêtement en bois manquent de peinture.

Repeindre tous les éléments en bois qui manquent de peinture.
