Données administratives

Municipalité	Secteur	
Cap-Santé		
Adresse		
9 -	Marie-Fitzbach (rue)	
Dénomination		
Matricule	Cadastre	Année construction
0670-39-4564		entre 1850-1920
Statut(s) juridique(s)		Coordonnées GPS
sans statut		-71.7868
		46.6710

Type de bien Bâtiment principal

Typologie fonctionnelle (fonction d'origine)
résidentielle
Typologie constructive (structure apparente)
indéterminé
Typologie formelle (courant architectural dominant)
Cottage vernaculaire américain

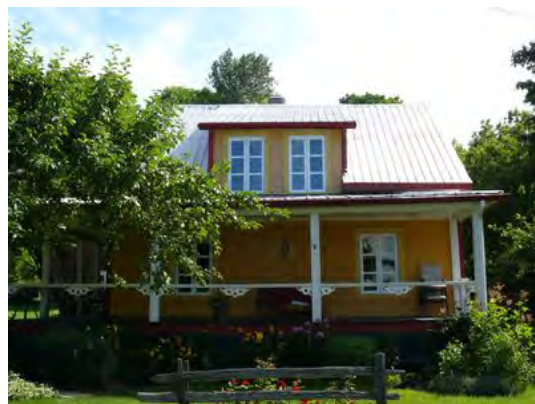
2012_34030_MFTZ_0009_01

Nombre d'étages	2	Matériau soubassement	pierre
Saillies			
volume annexe		galerie	
auvent		balcon

Matériau(x) façade principale	Matériau(x) façade secondaire gauche	Matériau(x) façade secondaire droite
planches de bois horizontales	planches de bois horizontales	planches de bois horizontales

Profil toiture	Revêtement(s) toiture	Lucarnes
à deux versants droits	tôle profilée	en appentis
en appentis

D'après l'inventaire de 1977, la structure de la maison est constituée de pièces sur pièces équarries à la hache. À une date indéterminée, mais assurément après 1977 ou 1982, un balcon est aménagé dans l'auvent (façade gauche), l'extérieur est complètement revêtu de planches de bois horizontales, une fenêtre supplémentaire est percée au rez-de-chaussée du volume annexe en appentis. Les fenêtres anciennes à grands carreaux ont été remplacées par des modèles semblables de facture contemporaine. Une galerie couverte a été aménagée sur la façade principale.

Un agrandissement vers l'arrière a modifié la pente du versant arrière de la toiture. D'après la configuration de la façade principale, il est possible de croire qu'initialement l'entrée de la maison se faisait de ce côté et qu'une ouverture de porte, devant prendre place entre les deux fenêtres, sous la lucarne, aurait été condamnée. Un balcon a été installé sur l'auvent et une ouverture de porte a été percée pour y accéder. Par ailleurs, les nombreuses modifications apportées à la résidence au fil des ans ne permettent pas d'identifier le style architectural avec exactitude. Il s'agit probablement d'une maison traditionnelle québécoise ou d'un cottage vernaculaire américain.
