Localisation et occupation de la propriété

Municipalité	Secteur	
Cap-Santé		
Adresse		
174 -	138 (route)	
Dénomination		
Matricule	Cadastre	Année construction
0770-78-9271		vers 1905
Statut(s) juridique(s)		Coordonnées GPS
sans statut		-71.7677
		46.6704

Type de bien Bâtiment principal

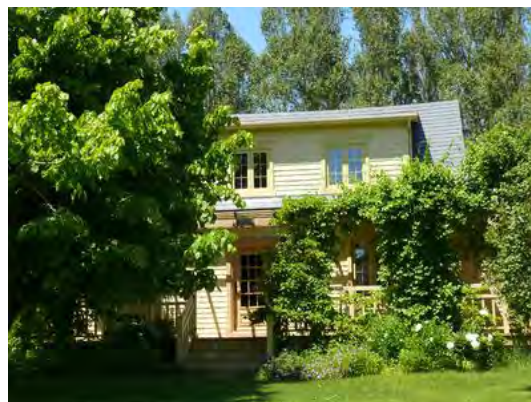
2012_34030_138R_0174_01

La maison est bien entretenue.

Le revêtement en bardeaux de bois, les chambranles, les planches cornières sont anciens. Les portes, anciennes ou non, conviennent parfaitement au style de la maison. L'auvent, la galerie, les fenêtres, le revêtement de la toiture et les balustrades sont de conception récente.

Conserver la composition et la volumétrie générales.

Conserver le revêtement extérieur en bardeau de bois, les chambranles, les planches cornières, le revêtement de la toiture, les portes, la balustrade, la galerie, l'auvent et veiller à leur entretien.

Uniformiser les modèles de fenêtre en installant des fenêtres à battants avec de grands carreaux ou des modèles à guillotine.
