Municipalité	Secteur	
Cap-Santé		
Adresse		
35 -	Saint-François Est (rang)	
Dénomination		
École de rang n° 3		
Matricule	Cadastre	Année construction
0776-45-1230		vers 1889
Statut(s) juridique(s)		Coordonnées GPS
sans statut		-71.7740
		46.7213

2012_34030_STFE_0035_02

Type de bien Bâtiment principal

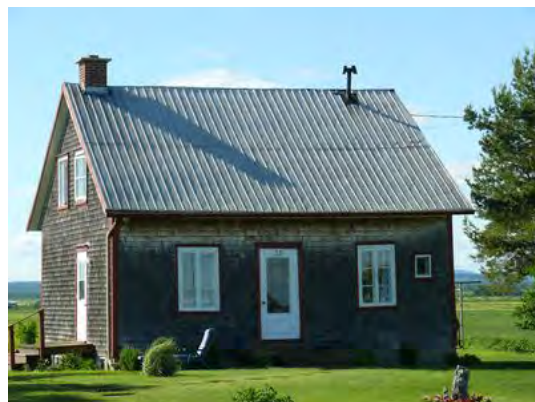
La maison est bien entretenue.

Une porte, une fenêtre, le revêtement en tôle profilée de la toiture et le perron sont contemporains. Les autres composantes (revêtement en bardeaux de bois, fenêtres à battants, porte principale à panneaux, chambranles, planches cornières) sont anciennes ou adéquates.

Conserver la composition et la volumétrie générales.

Conserver la porte principale, les fenêtres à grands carreaux en bois, les chambranles, les planches cornières, le revêtement en bardeaux de bois et veiller à leur entretien.

Installer un revêtement en tôle traditionnelle ou en bardeaux de bois sur la toiture.

Remplacer la porte de la façade gauche par une porte de style traditionnel.

Uniformiser les modèles de fenêtre en installant des fenêtres à battants avec de grands carreaux.
