### Données administratives

Municipalité	Secteur	
Cap-Santé		
Adresse		
557 -	Bois-de-L'Ail (chemin du)	
Dénomination		
Maison Éloi-Lavallée		
Matricule	Cadastre	Année construction
1076-72-9182		en 1928
Statut(s) juridique(s)		Coordonnées GPS
sans statut		-71.7292
		46.7192

Type de bien Bâtiment principal

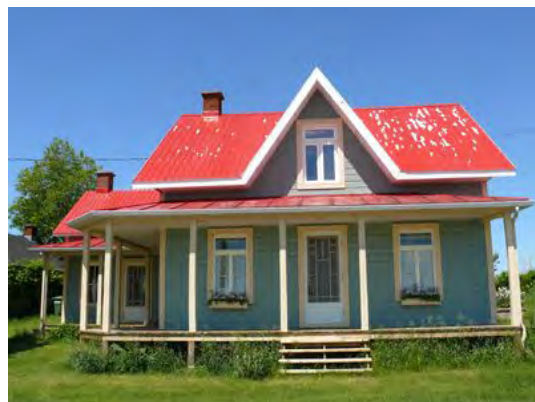
2012\_34030\_BOAI\_0557\_01

La toiture de la maison et de l'auvent manque de peinture. Le revêtement en bois des bâtiments secondaires ont besoin d'être peints.

Le revêtement de la toiture, les fenêtres à manivelle, la galerie et l'auvent sont contemporains. Les autres composantes sont anciennes ou adéquates.

Installer un revêtement en tôle traditionnelle sur la toiture.

Repeindre la tôle pincée de l'auvent.

Idéalement, remplacer les fenêtres à manivelle par les modèles à battants en bois avec de grands carreaux et surmontés d'une imposte.

Peindre le revêtement et tous les autres éléments en bois des bâtiments secondaires.
